関東は桜にも葉が目立ってきた4月12日、愛知県犬山市にある犬山寂光院というお寺の施工に行ってきました。

そもそも、なぜ**エコボロン®PRO** を施工することになったのか。

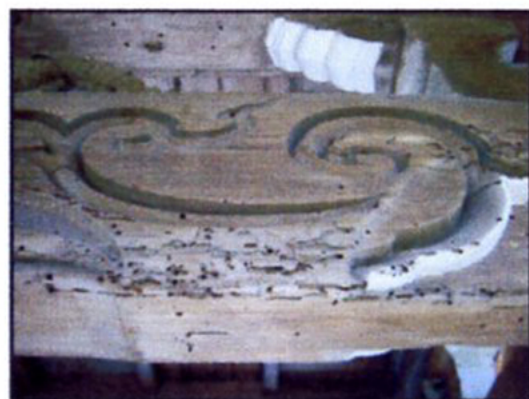
聞けばここ数年、お寺全体にケブカキクイムシと思われる穿孔被害が拡大しているとのこと。これまでにシロアリ駆除剤や燻蒸処理などを行ってきたけれどどれも効果が一時的で喰い止めるには至らなかった。そこで効果が長い**エコボロン®**を、ということになったそうです。

ほう素系は土台や柱のような「非接地・非曝露」(地面に付けず、外に曝さない)条件下で効果が半永久的に持続します。水に濡れるような箇所へ施工した場合にはその上から撥水処理が必要になります。しかし登録有形文化財なので質感を変えるわけにはいかない。

この点については、彫刻や上裏はよほどのことがなければ濡れないこと、濡れるような箇所はメンテナンス(再施工)していただくこと、をお約束していただき、施工に入りました。
